ADFC Nürnberg e.V. | Heroldstr. 2 | 90408 Nürnberg

## Zustand der Wege im nördlichen Volkspark Dutzendteich

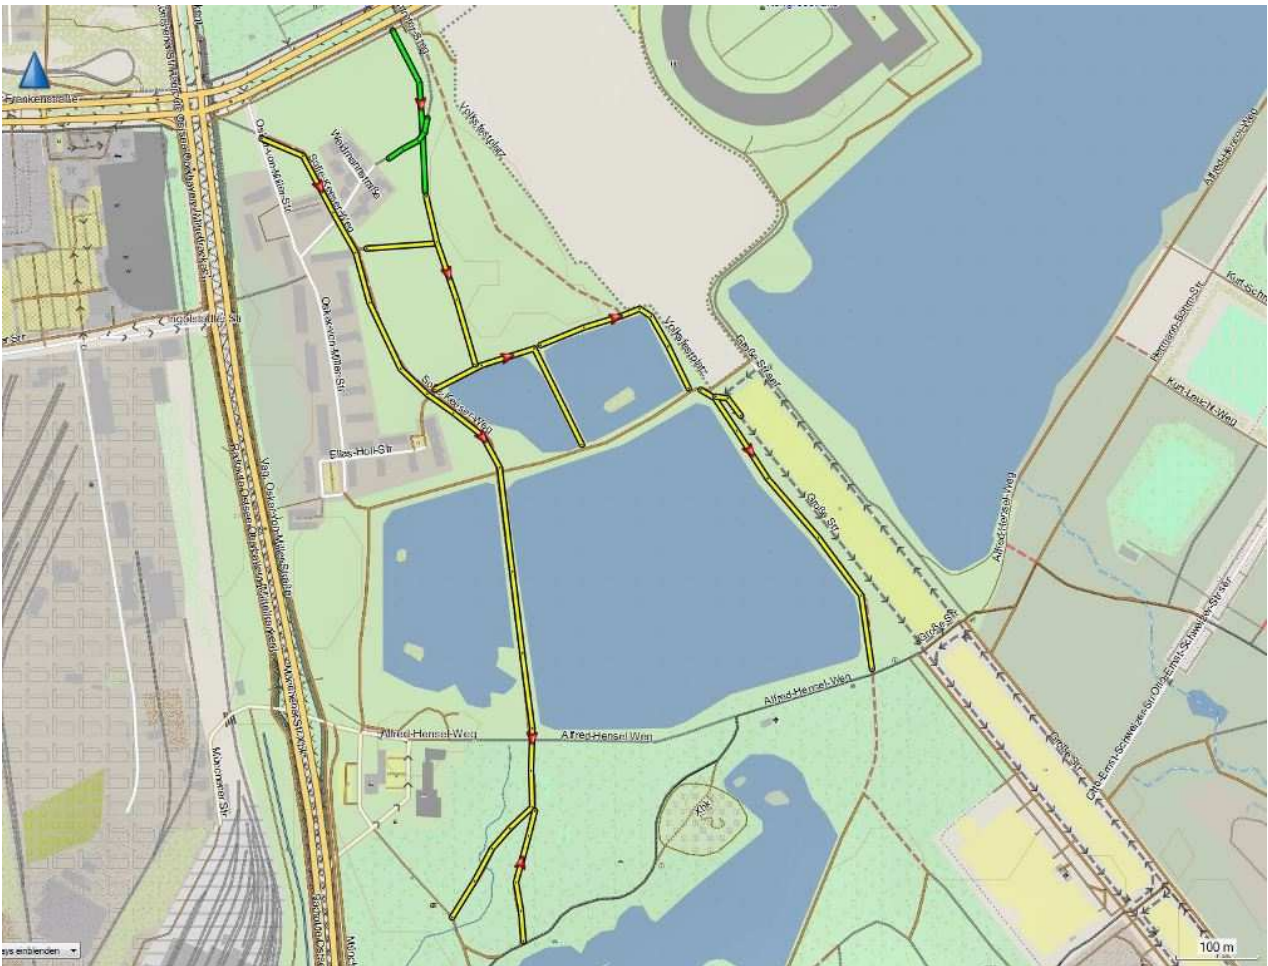
Es geht um die Wege im Gebiet zwischen Oskar-von-Miller-Straße, Bayernstraße und Volksfestplatz. Dazu gehören insbesondere der Sophie-Keeser-Weg, der Weg von der Klutentreter-Brücke zum kleinen Dutzendteich sowie die Zufahrt zum Rad- und Gehweg an der Ostseite der Großen Straße an deren Nordende (*siehe gelb markierte Abschnitte in der Grafik auf Seite 3*).

Defekte Wege im nördlichen Volkspark Dutzendteich

In den letzten Tagen wurde der Bereich unterhalb der Abfahrt von der Klutentreter-Brücke mit neuem Belag versehen (*siehe grün markierte Strecken in der o.g. Grafik*). Der Ansatz ist richtig. Wir bitten Sie aber zu kontrollieren, ob die Oberfläche dort dauerhaft hinreichend gut gebunden wurde oder ob der feine Schotter dort zu locker ist und Radfahrer dort ins Schlingern geraten.

Wir haben uns vor Ort ein Bild von dem unzumutbar schlechten Zustand der Wege gemacht und bitten Sie umfassende Ausbesserungsmaßnahmen für alle beschriebenen Problembereiche zeitnah vornehmen zu lassen, d.h. nach dem Ende von „Rock im Park“ und vor Beginn der Aufbauarbeiten zum nächsten Volksfest.

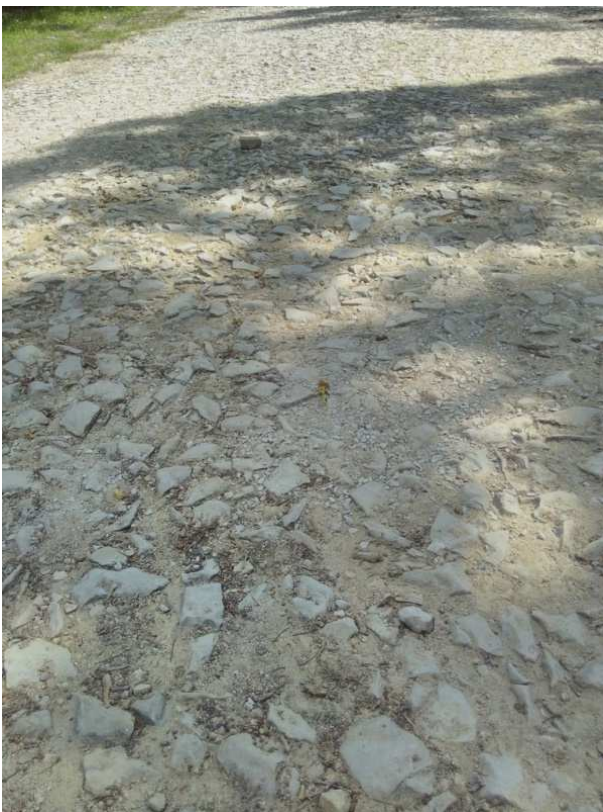
Auf der noch nicht ausgebesserten Wegstrecke von der Klutentreter-Brücke zum kleinen Dutzendteich sind es nicht nur Schlaglöcher, die das Radfahren behindern, sondern auch die wegen des leichten Gefälles weggespülte Decke der wassergebundenen Wege, so dass dort nur noch eine rund 200 m lange Rubbelpiste mit spitzen Steinen vorhanden ist (*siehe Fotos auf Seite 3*). Radfahrer weichen dort inzwischen häufig auf die Grasnarbe aus. Ähnliche Problemstellen gibt es abschnittsweise auch auf den anderen Strecken.

„Rubbelpiste“

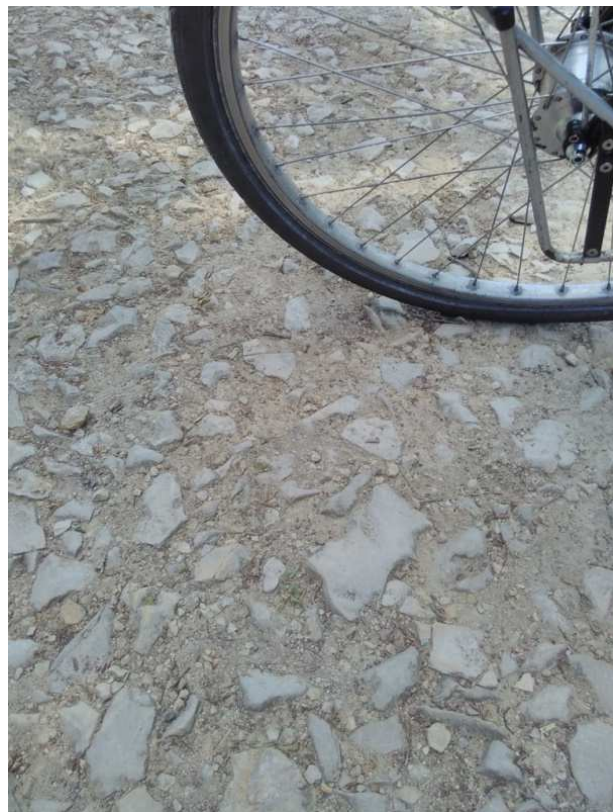
„Rubbelpiste“ im Detail
